**VERKENNEND
(WATER)BODEMONDERZOEK
POLDER WESTVEEN TE WOERDENSE
VERLAAT**

Kenmerk: 20221297/rap01
Status: definitief, versie 1
Datum: 5 oktober 2023

Opdrachtgever: Provincie Zuid-Holland
Zuid-Hollandplein 1
2596 AW Den Haag

In opdracht van Provincie Zuid-Holland is door ATK B.V. een verkennend bodemonderzoek, verkennend asbestonderzoek en een waterbodemonderzoek uitgevoerd op de locatie Polder Westveen te Woerdense Verlaat.

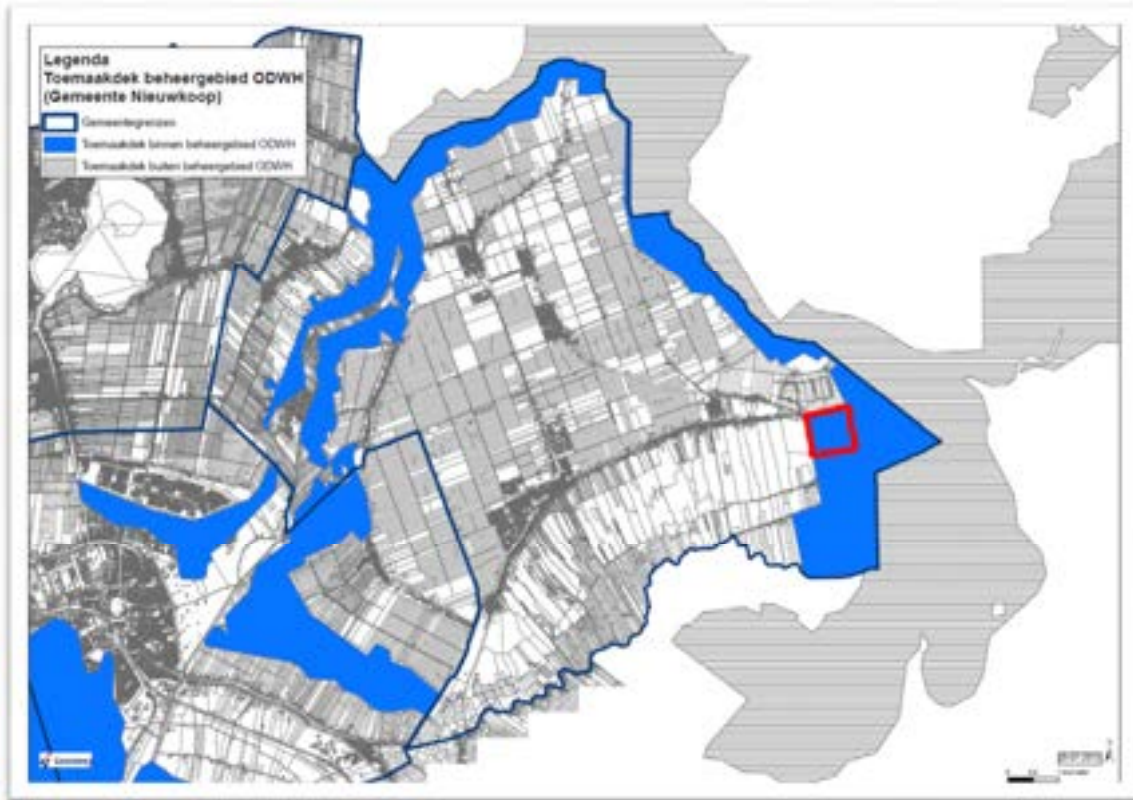
Figuur 3 Ligging onderzoekslocatie (rood) en toemaakdekg gebied (blauw)

Het toemaakdek vaak een combinatie van zand, mest, baggerspecie en stedelijk afval. In het algemeen te herkennen aan allerlei bijmenging (puin, scherven, stukjes ijzer, pijpenkoppen, kolengruis, dakpanresten) en verkleuringen in de bovenste laag van het veenpakket. Ten gevolge van de samenstelling van dit stadsvuil kennen deze gebieden vaak sterk verhoogde gehalten aan zware metalen en PAK.

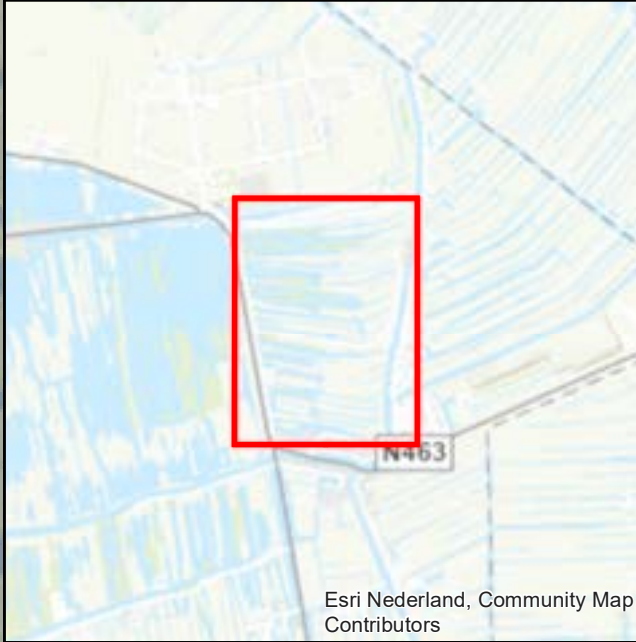
Bijlage:
 Situatietekening
 Blad 1 van 9

- Legenda**
- Boring tot 0,85 m-mv
 - Boring tot 2,0 m-mv
 - Boring tot 2,0 m-mv (Gestaakt)
 - Gat tot 0,5m-oz verd. laag + boring tot 2,0 m-mv
 - Peilbuis
 - Areal
 - Geen Toegang!
 - Natuurvriendelijke oevers

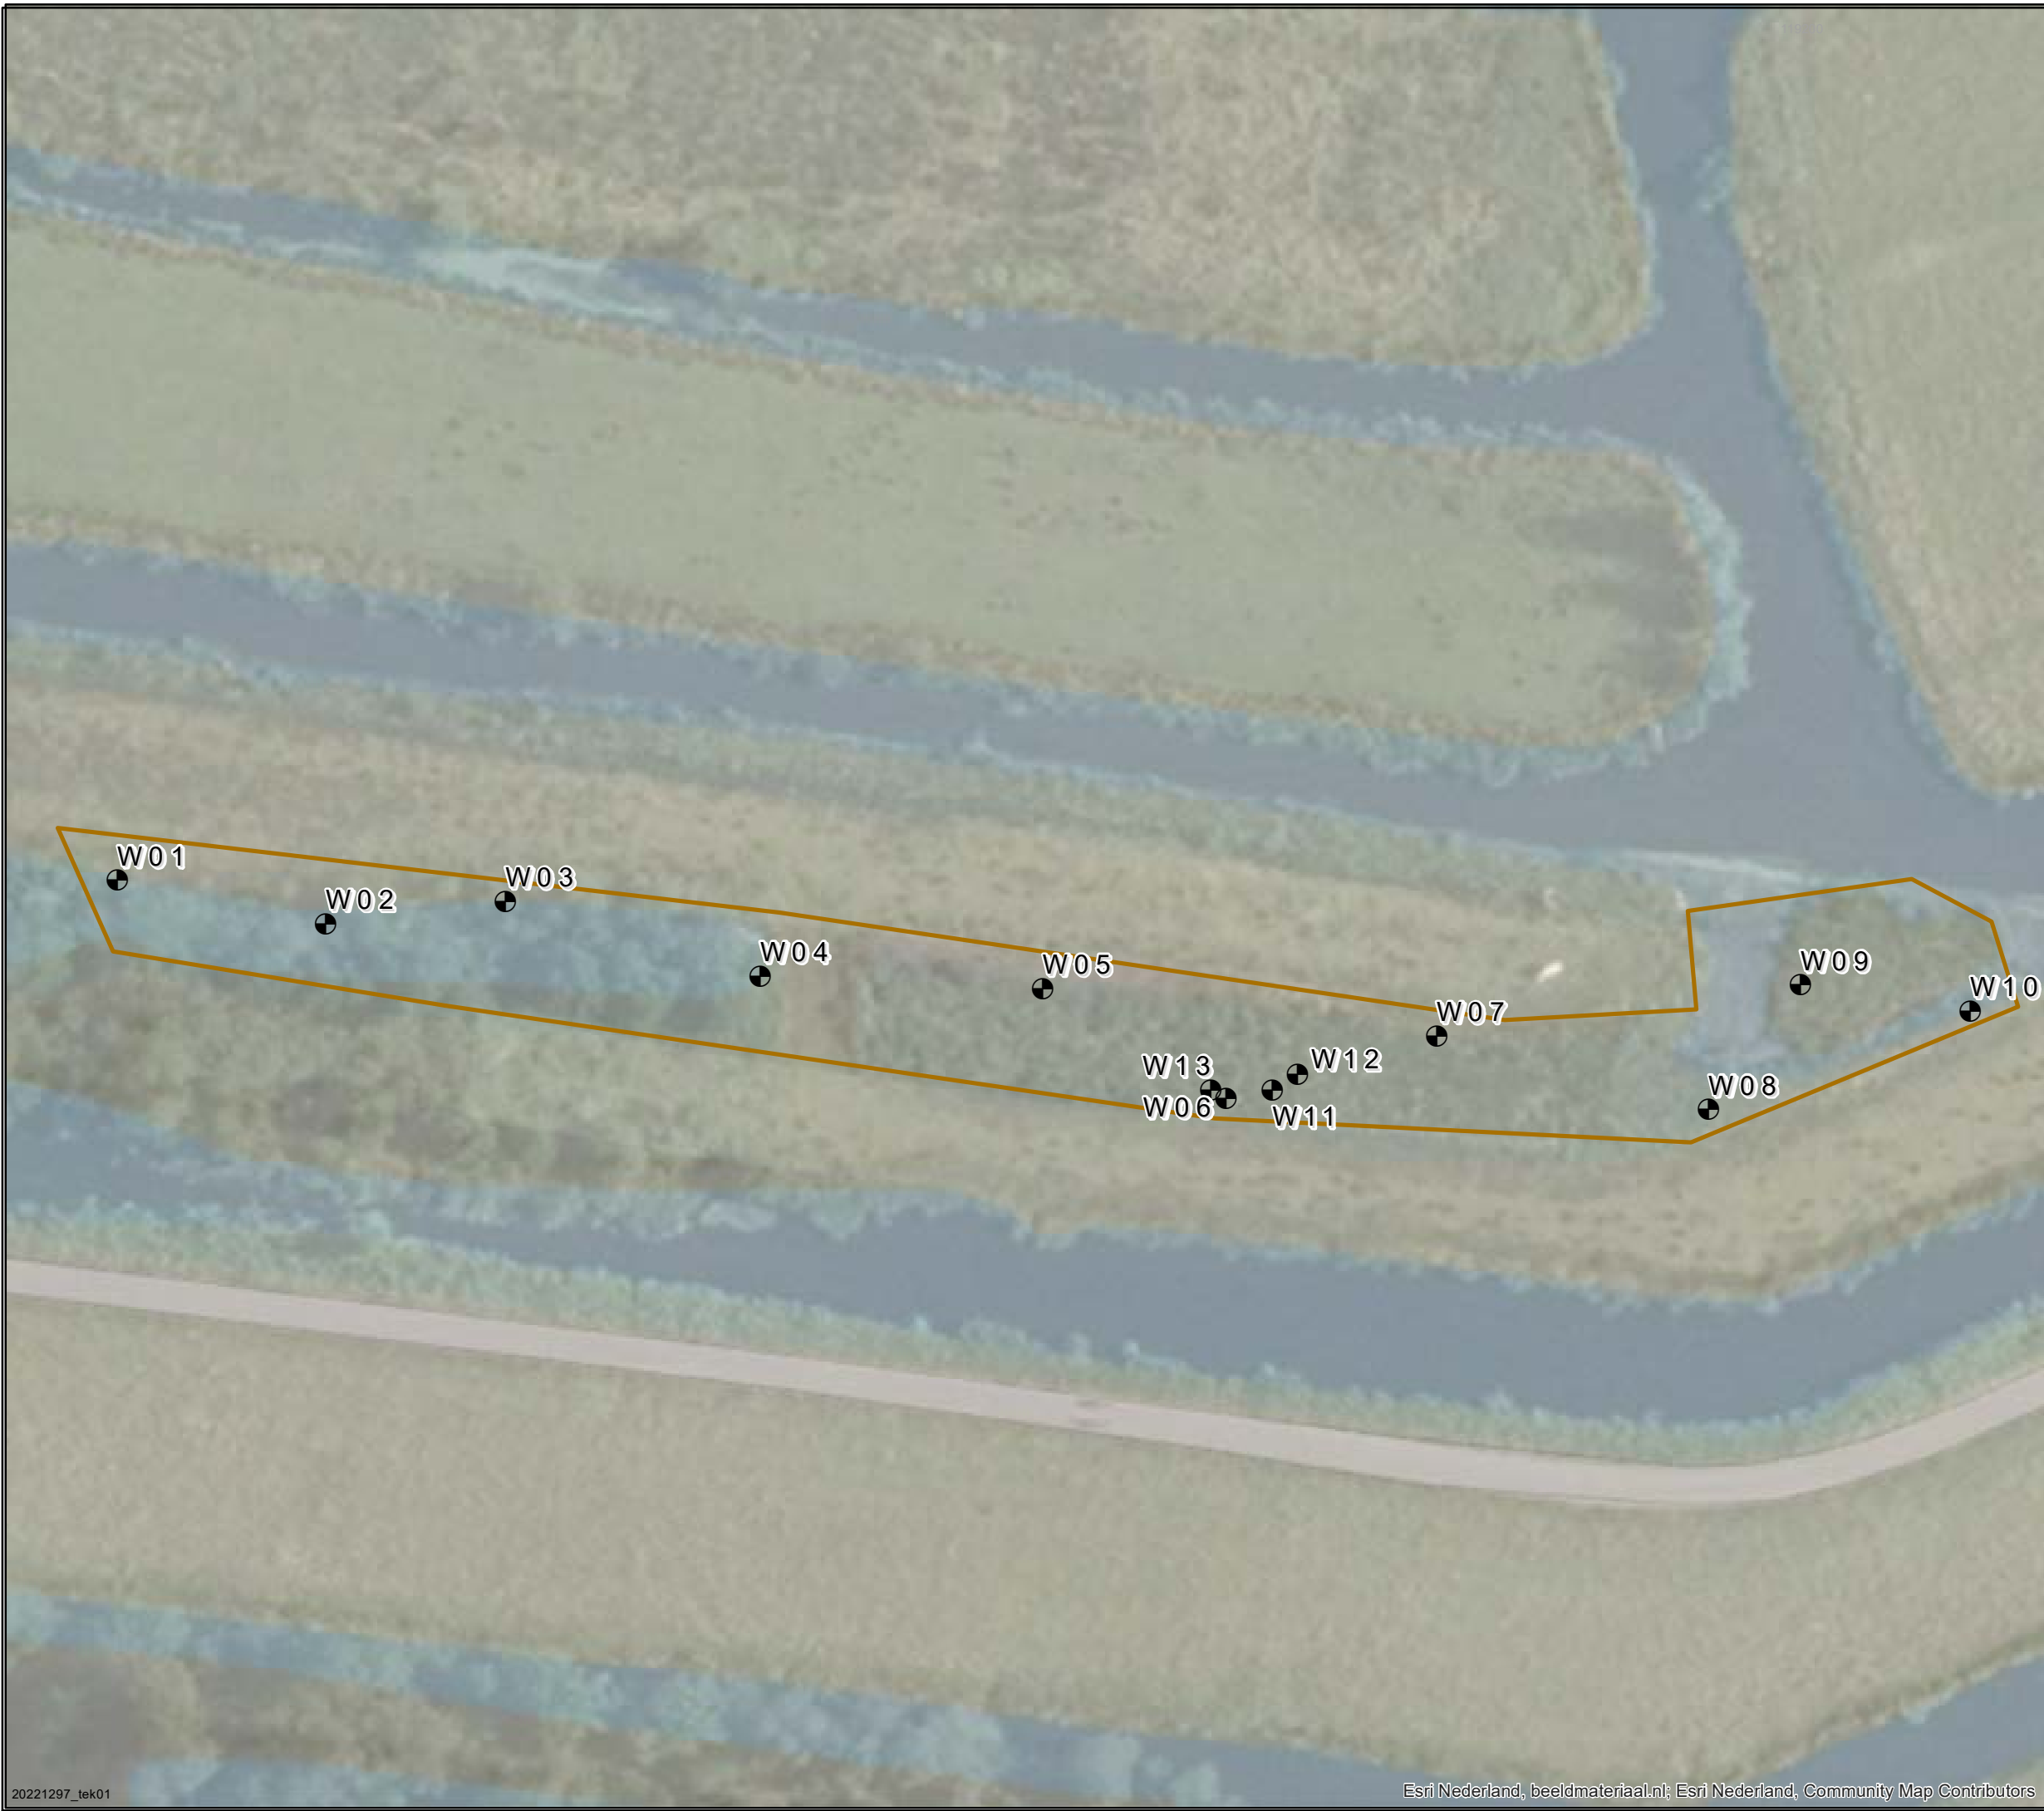
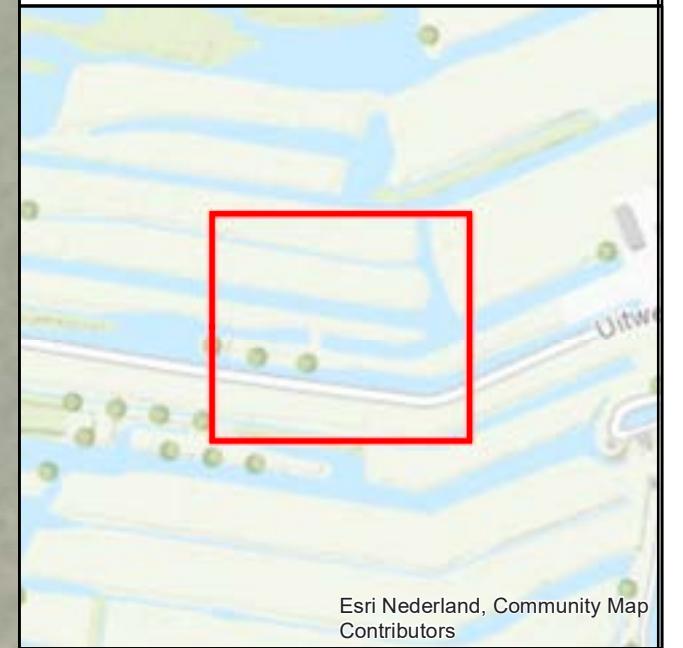
Situatietekening verkennend waterbodembodem onderzoek

Te baggeren verlanding
